『USBM3069 と USB ホストコントローラとの相性問題』に関するご報告

テクノウェーブ株式会社

2006年2月10日

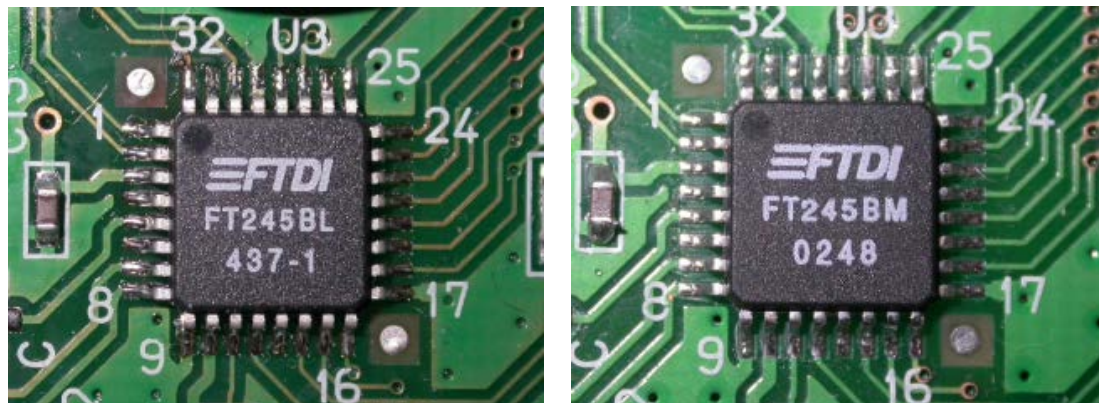
現在までに問題が確認されている『FT245B』のマーキングは“FT245BM xxx-x”または“FT245BL xxx-x”の形式のものです(写真左)。“FT245BM xxxxx”形式(写真右)では問題は確認していません(ただし、条件によっては問題が発生する恐れがあります)。

『FT245B』チップ、または、FTDI社のリファレンスデザインに不具合があり、USB2.0対応のホストコントローラと接続した場合に停止に至る場合があるようです。
